Bauteilprüfung

Luftdichtheit und Schlagregendichtheit von Abdichtungssystemen zwischen Fenster und Baukörper im Neuzustand sowie nach simulierten Kurzzeitbelastungen

Prüfbericht 105 38326/1

Produkt/Bauteil **Abdichtungssystem zwischen Fenster und Baukörper**

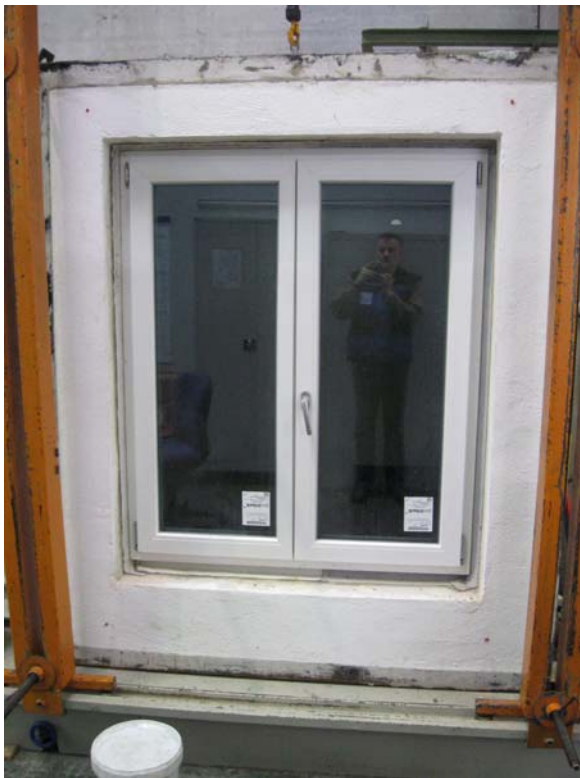
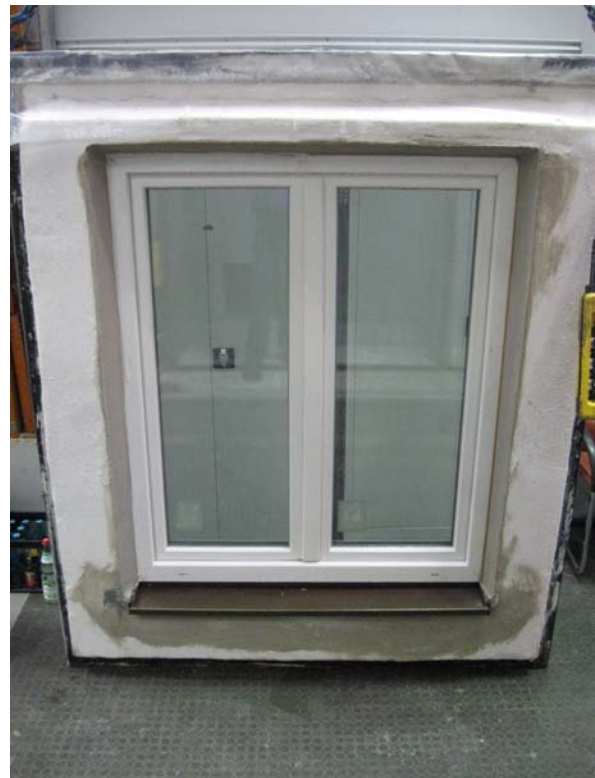
Bilder 1 und 2 Probekörper, Ansicht von der Raum- und Außenseite

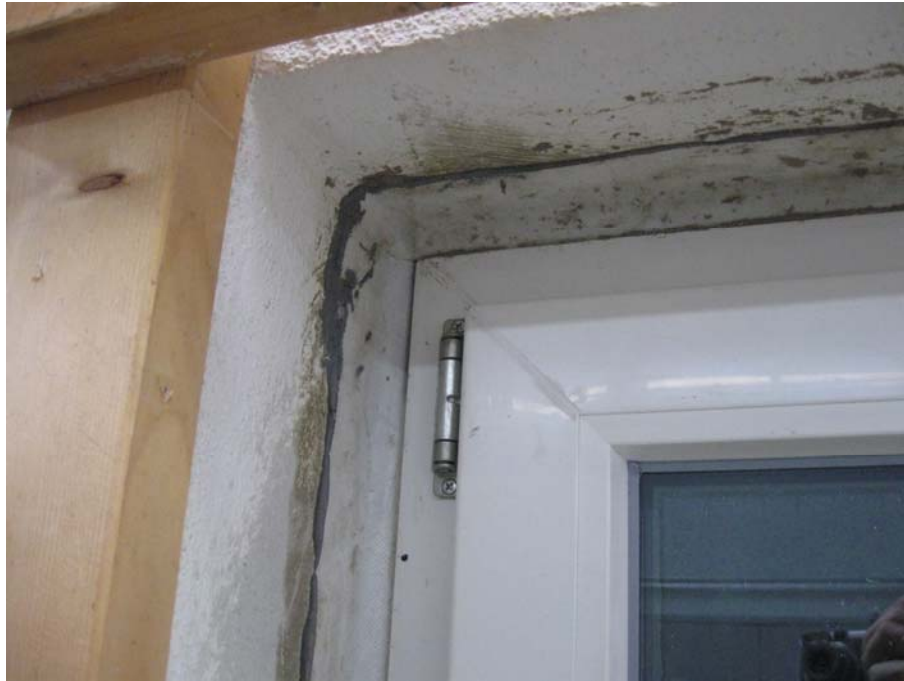
Bild 1 Raumseitige Abdichtung mit D-A-2 Folie, Detail obere Eckausbildung.

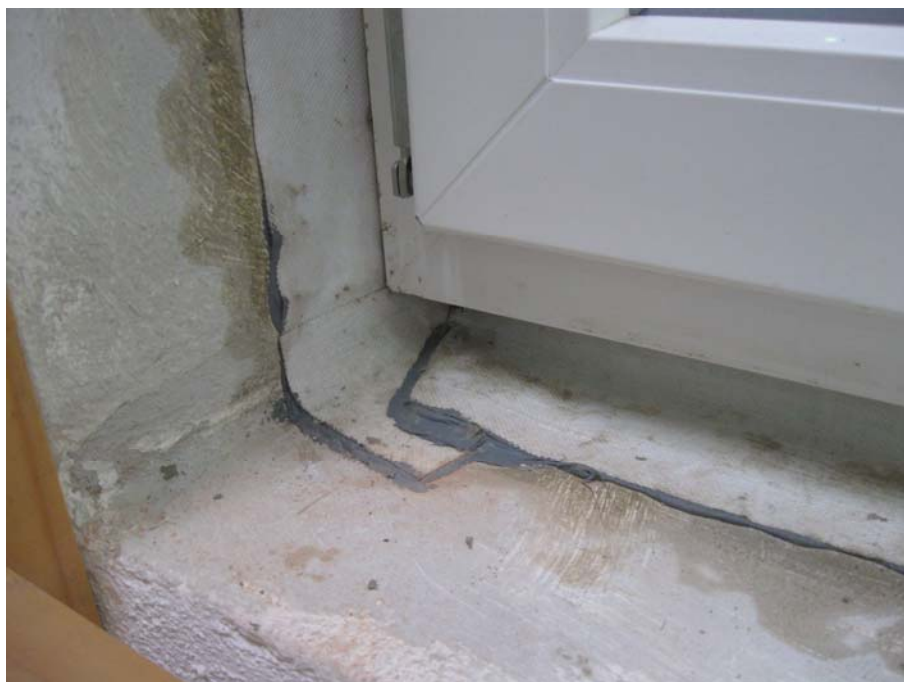
Bild 2 Raumseitige Abdichtung mit D-A-2 Folie, Detail untere Eckausbildung.

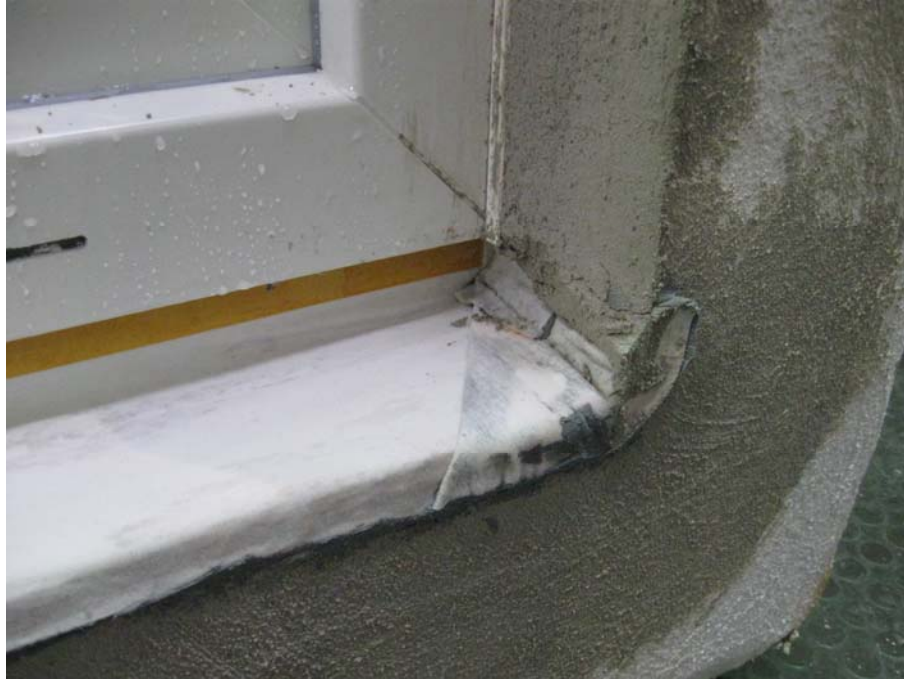
Bei der Überprüfung der Schlagregendichtheit des äußeren Anschlusses war bei einer Prüfdruckdifferenz ab 300 Pa Feuchtigkeitsdurchtritt im Bereich der vertikalen Fuge auf ganzer Höhe zwischen Selbstklebung und Vliesbeschichtung festzustellen. Es wurde vereinbart, dass für die Ausgangsprüfung auf Schlagregen nach den Belastungsprüfungen ein Leibungsputz mit Anputzleiste ausgeführt wird. Eine neuerliche Prüfung der Schlagregendichtheit im Neuzustand wurde nicht durchgeführt.

Bild 3 Außenseitige Abdichtung mit Flexband außen, Detail untere Eckausbildung.

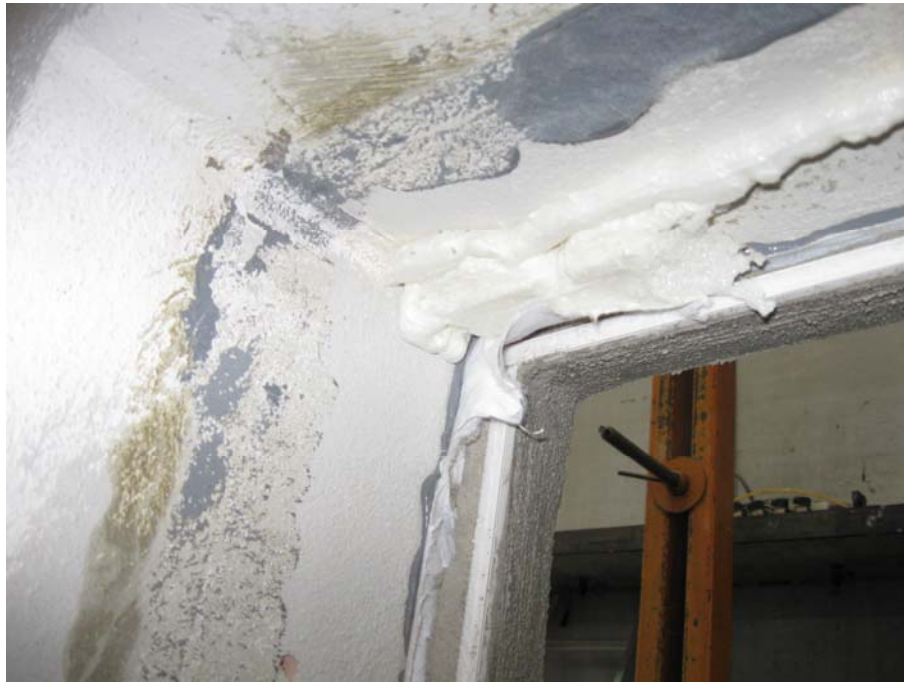
keine Veränderungen

Bild 4 Obere Eckausbildung (Fenster ausgebaut).

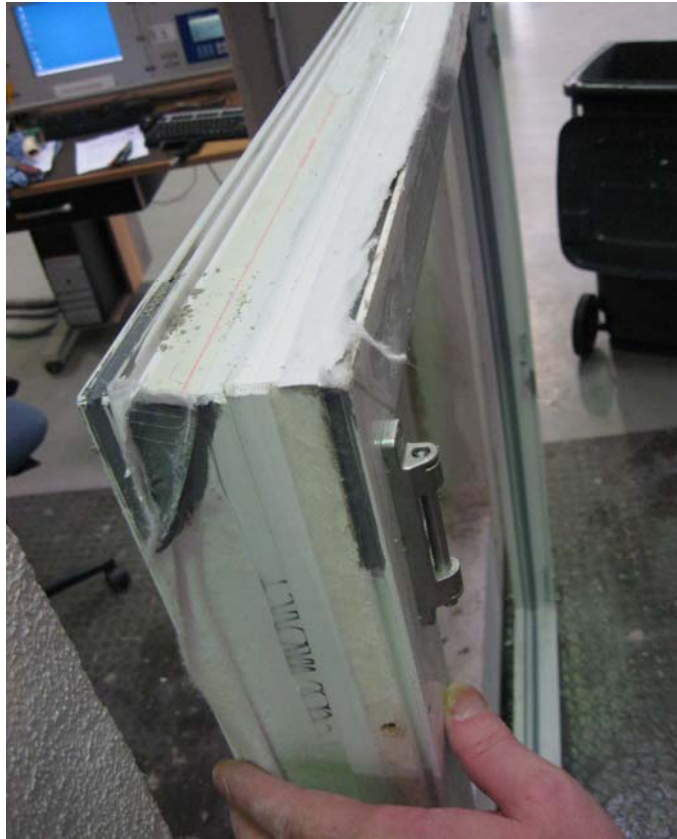
Bild 5 Obere Eckausbildung (Fenster ausgebaut). Blendrahmennuten in den Ecken mit MS-Polymer-Klebstoff verschlossen.

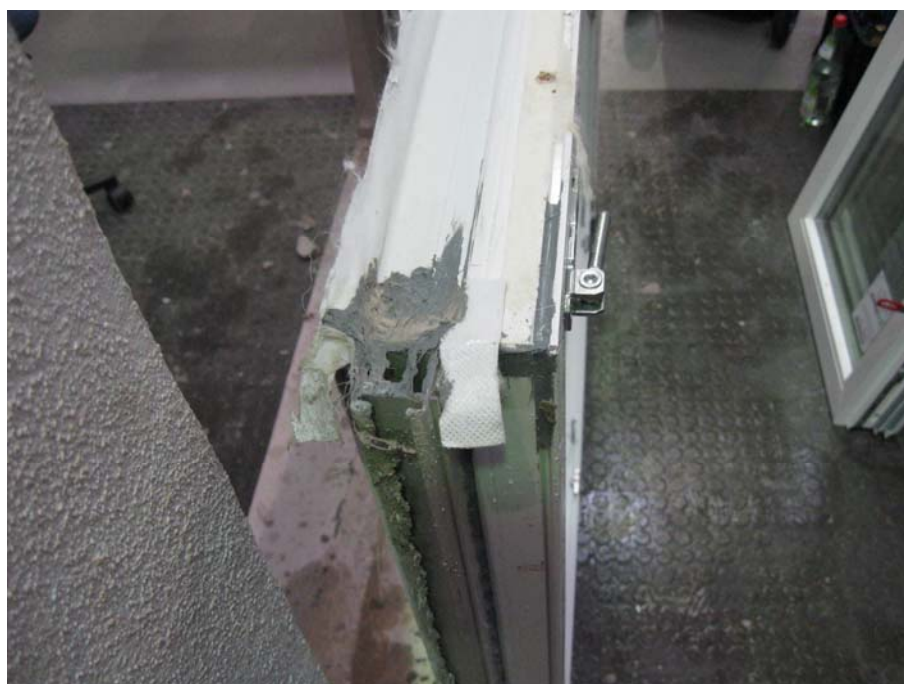
Bild 6 Untere Eckausbildung (Fenster ausgebaut). Blendrahmennuten in den Ecken mit MS-Polymer-Klebstoff verschlossen.
